## О причинах сломов валов УЭЦН

В статье систематизированы основные типы сломов валов и их причины. Рассматриваются крутильные колебания УЭЦН и влияние их на усталостные разрушения. Приведены результаты испытаний валов на статическое кручение и усталость. Рекомендуется ряд мероприятий по снижению вероятности слома вала при выводе на режим и при работе УЭЦН.

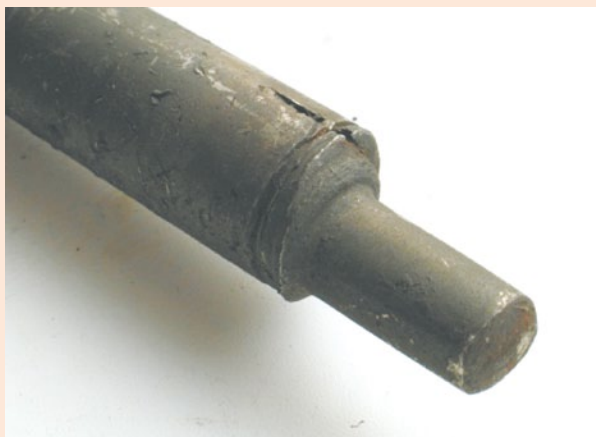
При разрушении по первому типу (см. рис. 1, а) уменьшение диаметра вала при эксплуатации возможно при резании материала вала фрагментами разрушившихся деталей с высокой твердостью, к которым относятся радиальные и осевые подшипники из твердых сплавов и керамических материалов. Разрушению этих деталей способствуют дефекты самого материала: трещины, которые могут возникнуть при сборке из-за местного натяга; мехпримеси, попадающие в зазор между втулкой и валом и оказывающие расклинивающее действие; конструктивные особенности подшипников; динамические нагрузки. В результате разрушения втулки или кольца упорного подшипника возникают режущие кромки, направленные в сторону вала, а при заклинивании втулок между собой режущей гранью является кромка шпоночного паза.

- разрушение вала вследствие уменьшения его сечения до предельного состояния (см. рис. 1, а);
- разрушение вала по ослабленным сечениям с реализацией механизма среза (см. рис. 1, б);
- усталостное разрушение под действием переменных по амплитуде нагрузок (см. рис. 1, в);
- разрушение вследствие нагрева и разупрочнения (см. рис. 1, г);
- комбинированный тип разрушения (см. рис. 1, д).

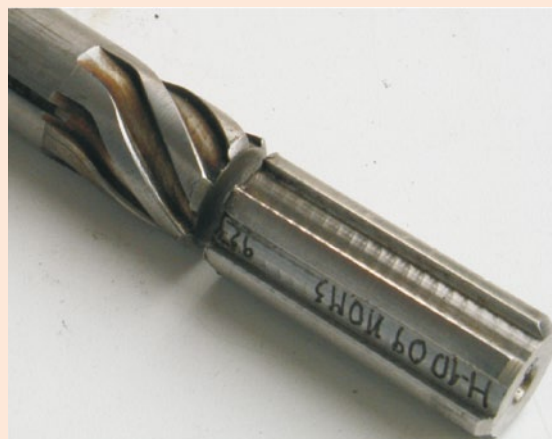
б

Разрушение по второму типу (см. рис. 1, б) происходит в случае, если касательные напряжения  $\tau$  в опасном сечении от действующего крутящего момента  $M$  превышают по величине допустимые  $[\tau]$ . Касательные напряжения связаны с геометрией сечения вала известным соотношением

Разрушение такого типа происходит в большинстве случаев по наиболее нагруженному сечению: либо по шлицевому соединению (в области торца муфты), либо по пазу под стопорное кольцо. Плоскость разрушения перпендикулярна оси вращения. Свободная часть шлицев на этапе предразрушения деформируется.

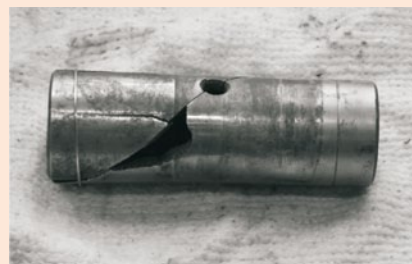
К третьему типу относится усталостное разрушение валов, которое происходит под действием знакопеременных или (и) переменных по амплитуде нагрузок (см. рис. 1, в). Причиной их возникновения может быть неоднородность добываемой жидкости, что приводит к изменению момента сопротивления; работа установки в околорезонансных зонах, изгиб вала

вследствие износа радиальных сопряжений, несоосность валов. Поверхность разрушения имеет характерный вид. Как правило, можно выделить зону или зоны зарождения трещины, зону ускоренного развития трещины и зону долома. Присутствует также зона износа, возникающая при вращении концов разрушенного вала относительно друг друга.

Характерной особенностью при усталостном разрушении валов УЭЦН является то, что плоскость разрушения расположена к оси вращения приблизительно под углом  $45^\circ$ . Это относится и к форме разрушения муфты.

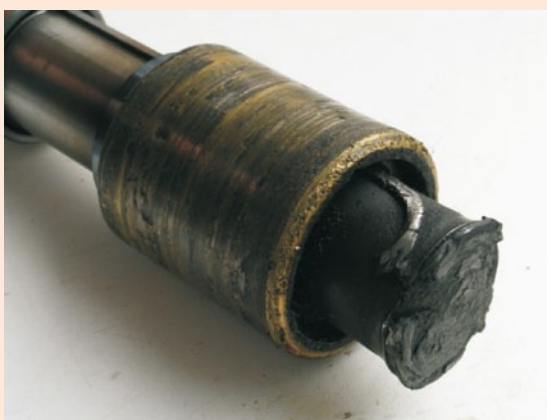
г

изменяются прочностные характеристики материала вала (см. рис. 1, з). Нагрев вала до сотен градусов в локальной области происходит вследствие трения в подшипниках при отсутствии смазки либо при неэффективной смазке. Этому способствуют проворот и вращение наружной втулки в корпусе при заклинивании втулок радиального подшипника. Грибковидная форма разрушенного участка вала свидетельствует о разогреве металла, при котором происходит его пластическое течение.

Такой тип разрушения наиболее часто встречается у валов гидрозащиты и газосепаратора.

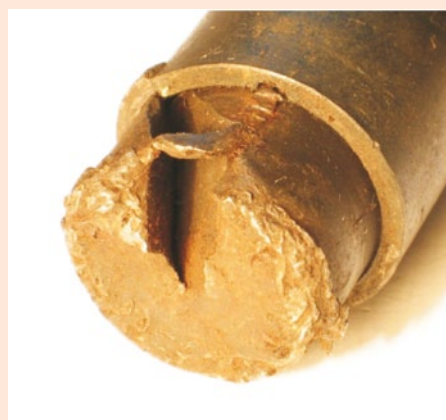
д

При пятом типе происходит комбинированное разрушение, когда реализуются два механизма и более (см. рис. 1, д). Например, на первом этапе начинается развитие усталостной трещины, а затем происходит срез.

Рис. 1. Основные типы разрушения валов

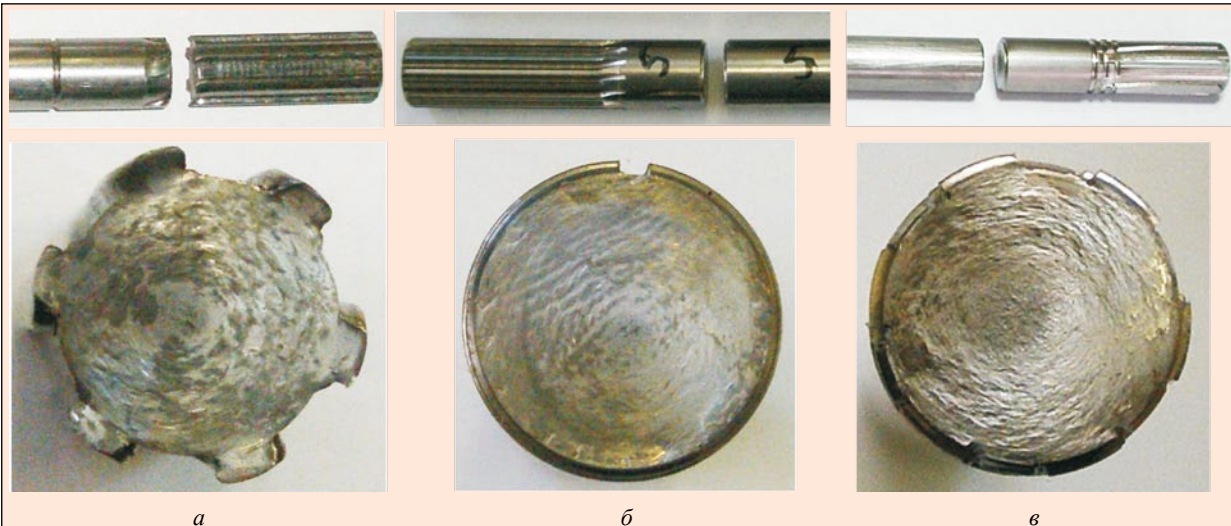
**Рис. 5.** Характер разрушения валов с различными шлицевыми соединениями: а – с прямобочными; б – с эвольвентным; в – с прямобочным низкопрофильным

ли при частоте вращения  $0,1 \text{ мин}^{-1}$ . Установлено, что во всех случаях разрушение вала происходит по механизму сдвига и носит вязкий характер (рис. 5). В случае прямобочного шлицевого соединения разрушение происходит по шлицам (см. рис. 5, а), в случае эвольвентного шлицевого соединения – в основном по кольцевым канавкам под стопорное кольцо (см. рис. 5, б), в случае прямобочного низкопрофильного соединения – по кольцевым канавкам (см. рис. 5, в). Таким образом, работоспособность шлицевого соединения с низким прямобочным профилем шлицев при статическом кручении не уступает работоспособности эвольвентного соединения и ограничена напряжениями в сечении по кольцевым канавкам. Характер разрушения подобен второму типу разрушения (срез вала) (см. рис. 1).
